Potencial de ahorro de energía térmica en el sector de la vivienda en España, según las directrices establecidas por las políticas energéticas comunitarias y nacionales. Aplicación a un edificio de viviendas de catorce plantas de Gijón (Asturias)

Autor: Romina Arenas Corujo

Institución: Universidad de Oviedo

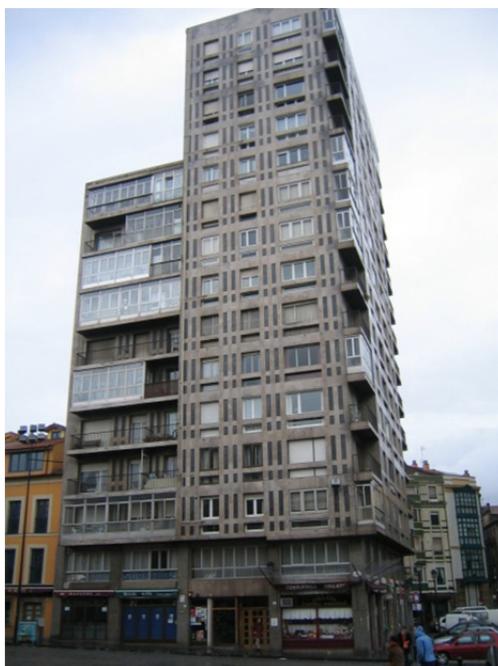
El Edificio presentaba un deterioro de la estructura metálica de las terrazas con pérdidas de sección, debido al fenómeno de la corrosión, que en este caso se ve favorecido por el ambiente marino, muy agresivo, al que está expuesto el inmueble. Existían también otros factores que favorecían la oxidación, como eran la falta o escasa pintura de protección de los perfiles metálicos, la permeabilidad del hormigón que los recubría y la deficiente impermeabilización; también se detectó un acelerado envejecimiento de la cara exterior de la fachada motivado por la malla colocada en anterior rehabilitación, desprendimientos de gresite en la fachada posterior y grandes pérdidas térmicas de la envolvente motivadas por su exposición a los agentes climatológicos, debido a su emplazamiento y altura.

Figura 1: Edificio original (antes de la Rehabilitación)

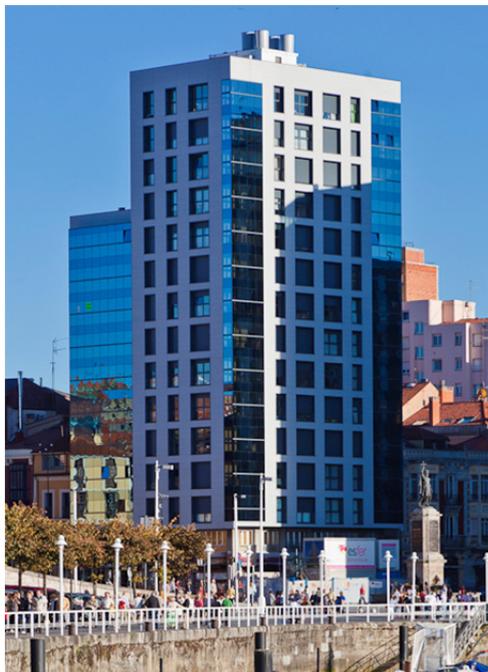
Figura 2: Edificio Rehabilitado

La solución que se adoptó fue una solución constructiva –fachada ventilada de hormigón polímero- consistente en proyectar un aislamiento térmico y acústico sobre el soporte existente, dejando una cámara de aire entre éste y el nuevo revestimiento. También se sustituyeron las carpinterías de balcones por un sistema de muro cortina y las carpinterías de ventanas, como opción más conveniente para eliminar los posibles desprendimientos y se mejoraron considerablemente los aspectos de confort.

El sistema de Fachada Ventilada introducido no altera para nada la estructura del cerramiento original, simplemente lo mejora, al incorporar una nueva capa de cerramiento. La nueva fachada consiste en una estructura metálica (aluminio extruido) anclada al cerramiento original, que portará la fachada ventilada. En la superficie del cerramiento original se colocó una capa de aislamiento (lana de roca). En la Tabla 2 se recogen estas actuaciones que se designan 1', 2' y 3' respectivamente.

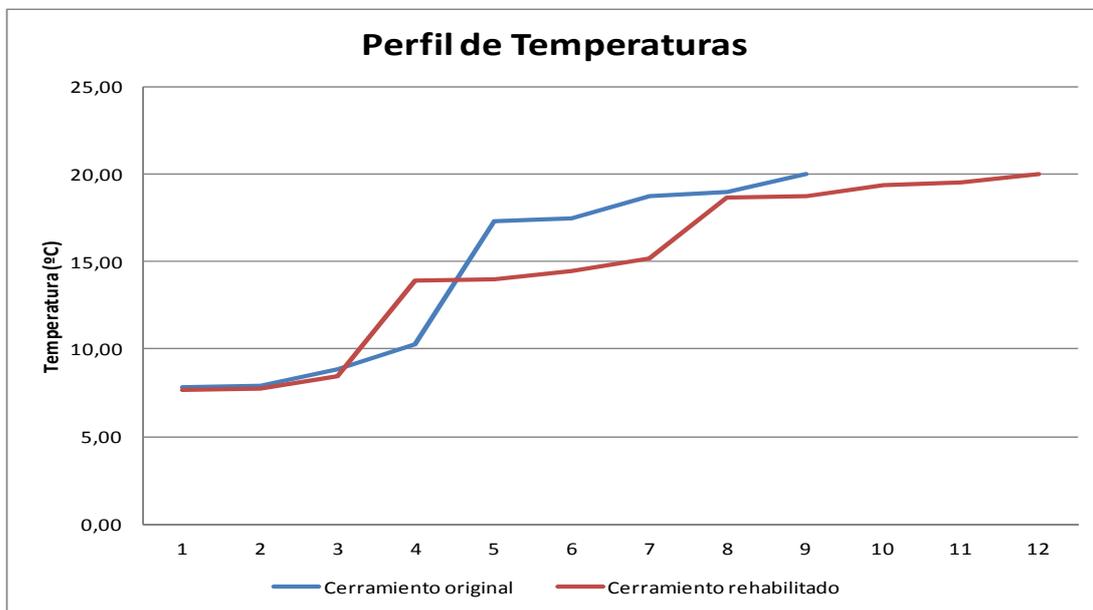
Figura 3: Perfil de Temperaturas del cerramiento original y rehabilitado

Como se puede comprobar, el perfil de temperaturas de las distintas capas es mucho más homogéneo en la nueva fachada, siendo las diferencias de temperaturas en las distintas capas de la fachada rehabilitada mucho menores que en la fachada original.

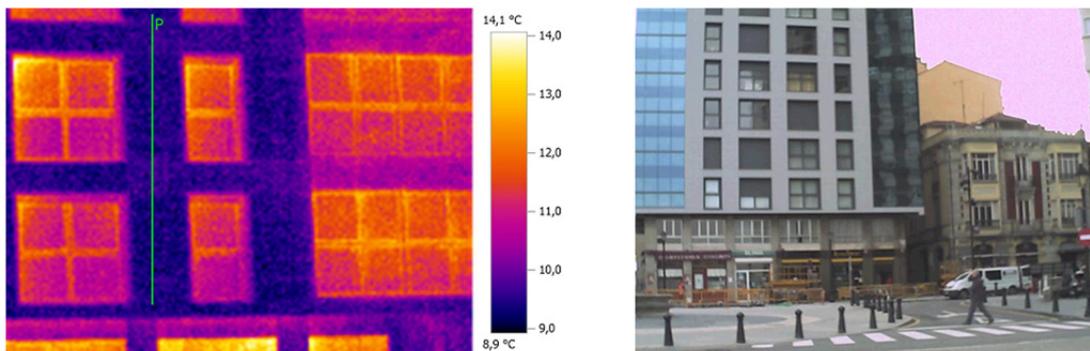
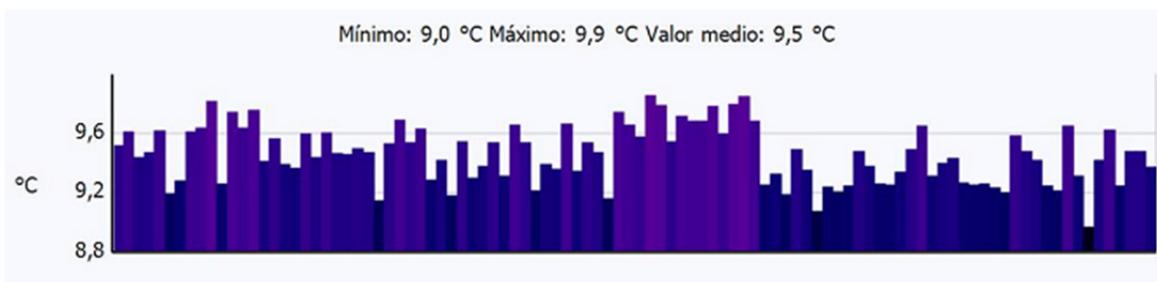
Si se hace una comparación de las termografías realizadas antes y después de la rehabilitación, se puede comprobar que el edificio rehabilitado tiene una mayor homogeneidad de temperatura superficial en la fachada, sin la presencia de puentes térmicos ni irregularidades.

Figura 4: Termografía y perfil de temperaturas de la fachada rehabilitada

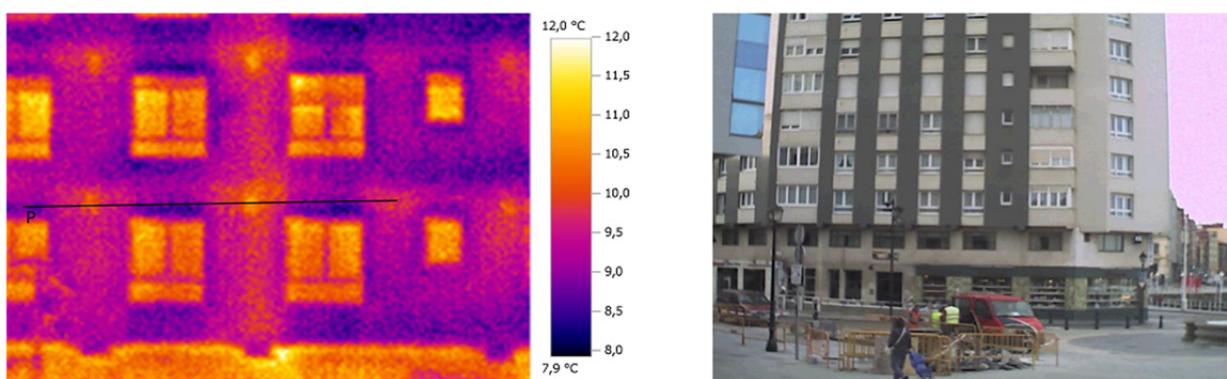
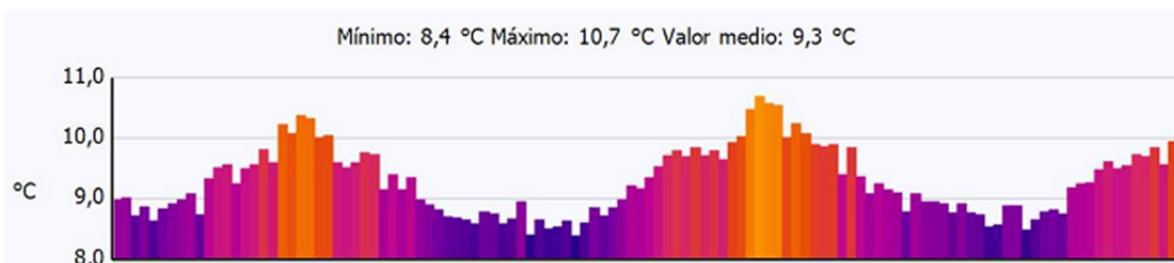
Figura 5: Termografía y perfil de temperaturas de la fachada original

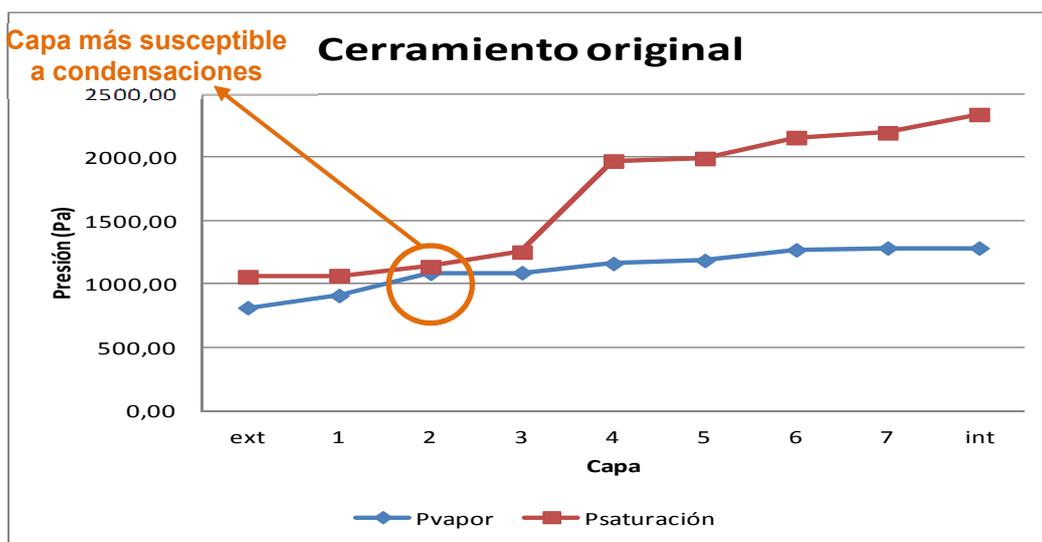
Figura 6: Presiones de Vapor y Saturación del cerramiento original

En el cerramiento original, no se producen a priori condensaciones en las capas interiores, ya que en todas ellas se cumple que la presión de saturación es mayor o igual que la presión de vapor ($P_{sat} \geq P_{vap}$). En el caso de que las condiciones fueran muy adversas, la capa más susceptible para la aparición de condensaciones, sería la **capa 2**, ladrillo macizo. En todo caso, el peor sitio para la condensación es la cámara de aire interior (capa 3), ya que no apreciaremos su aparición hasta que esta se transforme en gotas de agua, dando lugar a humedades tanto en el exterior de la fachada como en el interior de las viviendas. Es importante destacar que muchos aislamientos se descomponen al estar en contacto con el agua, pudiendo dar lugar a su completa desaparición. El mayor salto en la diferencia de presiones se produce entre la cámara de

aire (capa 3) y aislamiento (capa 4), por lo que estos elementos, aire y aislamiento, son los que dan aislamiento al muro.

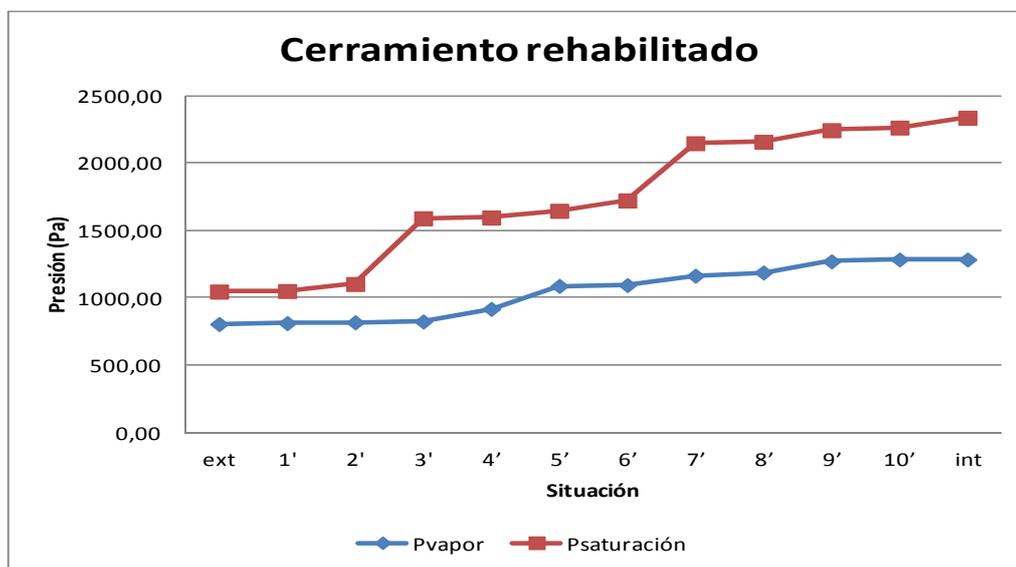
Figura 7: Presiones de Vapor y Saturación del cerramiento rehabilitado

Al aplicar el Sistema de Fachada Ventilada la mejora es del todo apreciable ya que la diferencia entre la presión de saturación y la presión de vapor es mayor en comparación con el muro original, lo que confiere más garantías ante situaciones climatológicas adversas o puentes térmicos entre materiales. Cabe destacar que el mayor salto en la diferencia de presiones también tiene lugar entre la nueva cámara de aire (capa 2') y el nuevo aislamiento (capa 3'), aunque en éste caso viene precedido de una estructura de cerramiento estable y constante respecto a la diferencia de las presiones.

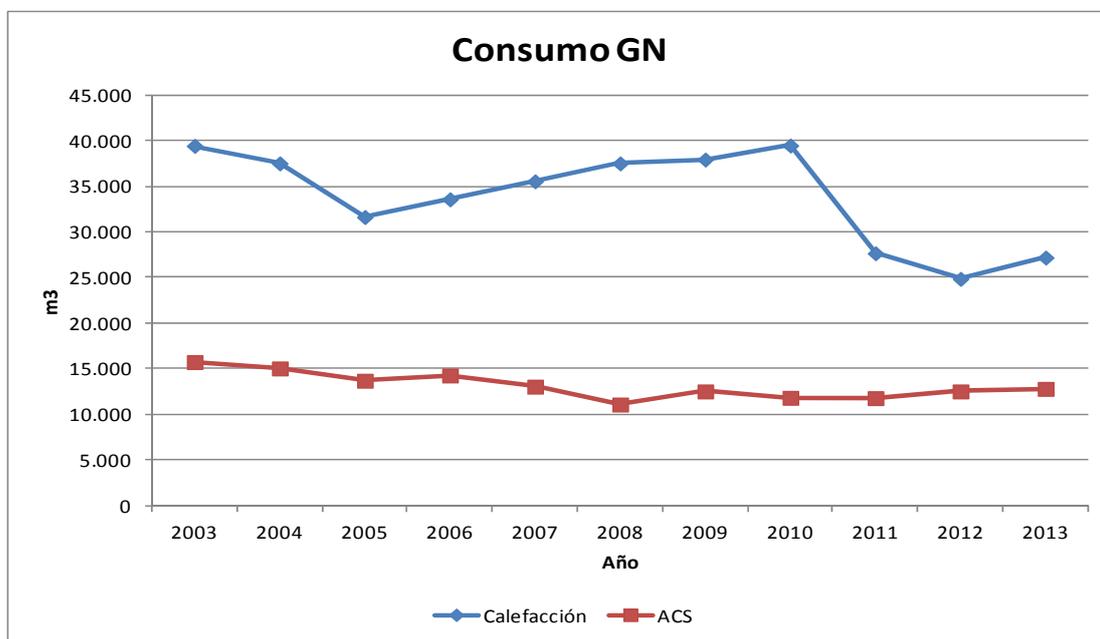
Como se puede comprobar en la Figura 8, el consumo de ACS es un consumo más o menos constante a lo largo de los años, sin embargo el consumo de Gas Natural para calefacción ha disminuido en torno a un 27% a partir del año 2011.

Figura 8: Consumo de GN 2003-2013

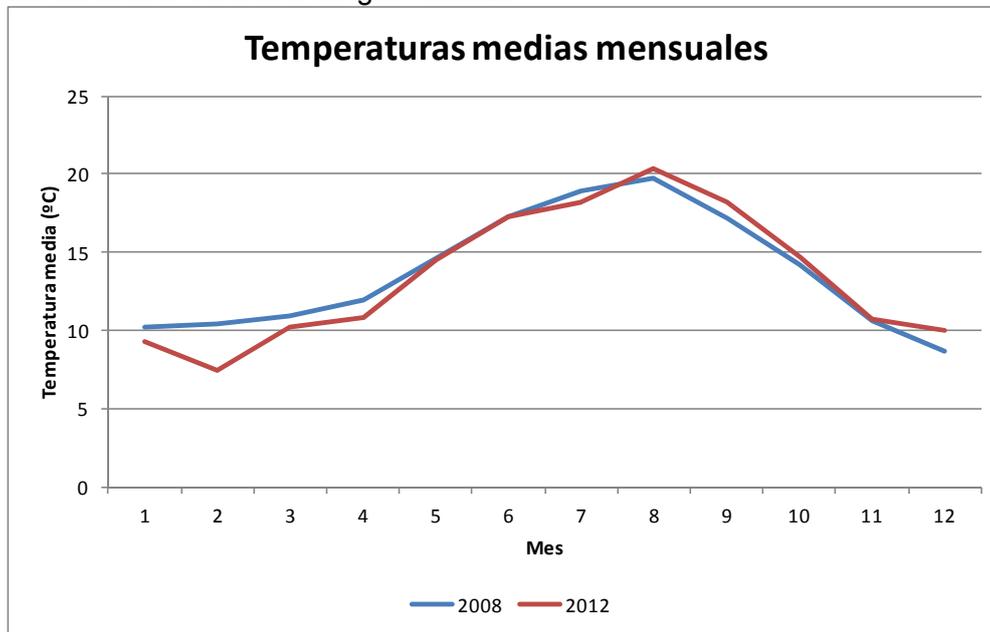
En la Figura 9 se comparan las temperaturas medias mensuales de dos años en los que el consumo fue considerablemente diferente, año 2008 y 2012, donde los consumos de gas natural para calefacción fueron 37.513 y 24.856 m³ respectivamente. Se comprueba que esta temperatura media mensual no varía mucho de un año a otro, siendo incluso la

temperatura media de algunos meses de invierno (por ejemplo febrero) menor en el año 2012, año de menor consumo de gas natural.

Figura 9: Comparación de temperaturas medias mensuales de 2008 y 2012
